Unfalluntersuchung L B17

Guntramsdorf

km 13,750 (L 2087) – km 15,000 (L 2098)

ENDBERICHT

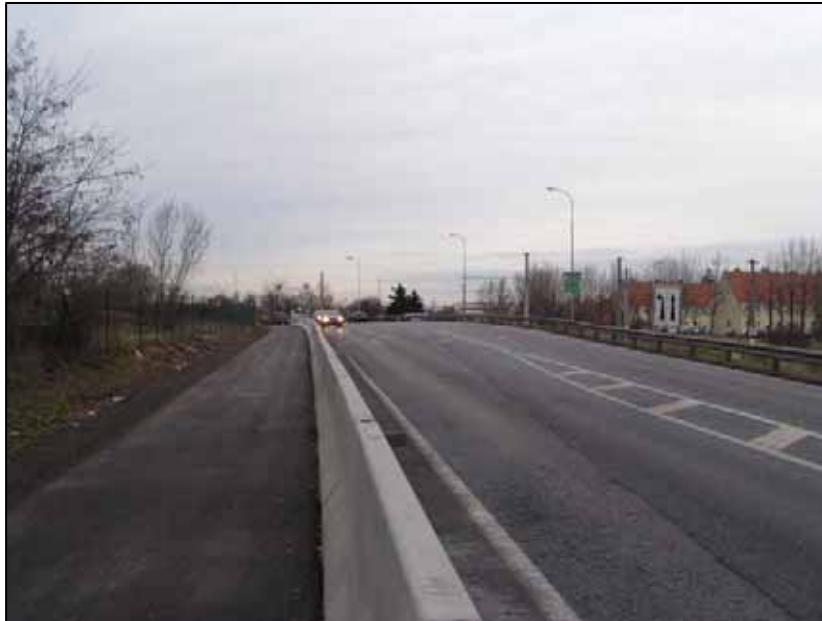
Foto 1: Verflechtungsbereich südlich der Kreuzung mit der L 2087 (Viaduktstraße), Blickrichtung Norden

Der Untersuchungsbereich auf der B 17 beinhaltet im Norden die Kreuzung mit der L 2087 (Viaduktstraße) und reicht im Süden bis zur Kreuzung mit der L 2098 (Mödlinger Straße). Unmittelbar südlich der Einmündung der L 2087 wurde am 30.11.2007 eine durchgehende Betonleitwand errichtet, die einerseits die Fahrbahnbreite der B 17 auf etwa 7,00m reduziert und andererseits einen Geh- und Radweg vom Fließverkehr baulich trennt.

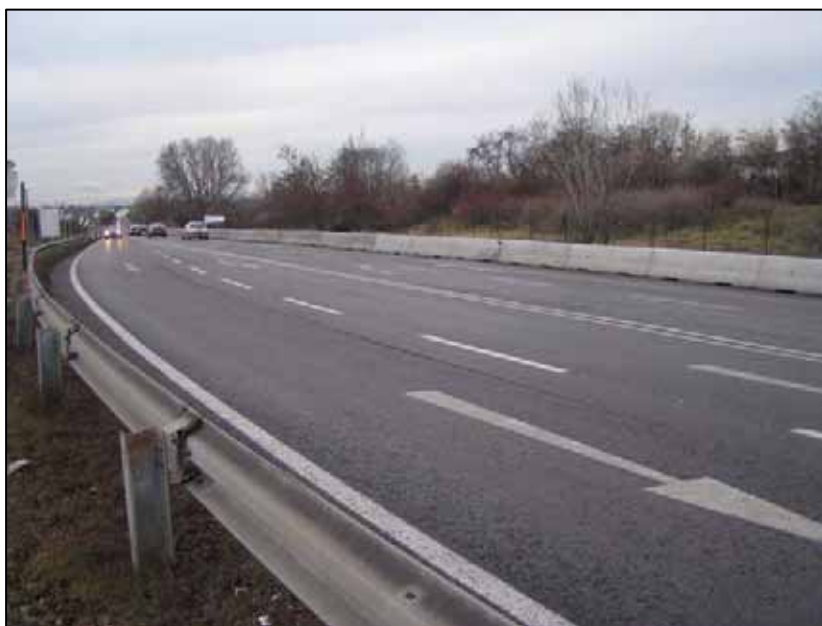
Foto 1: Verflechtungsbereich südlich der Kreuzung mit der L 2087 (Viaduktstraße), Blickrichtung Süden

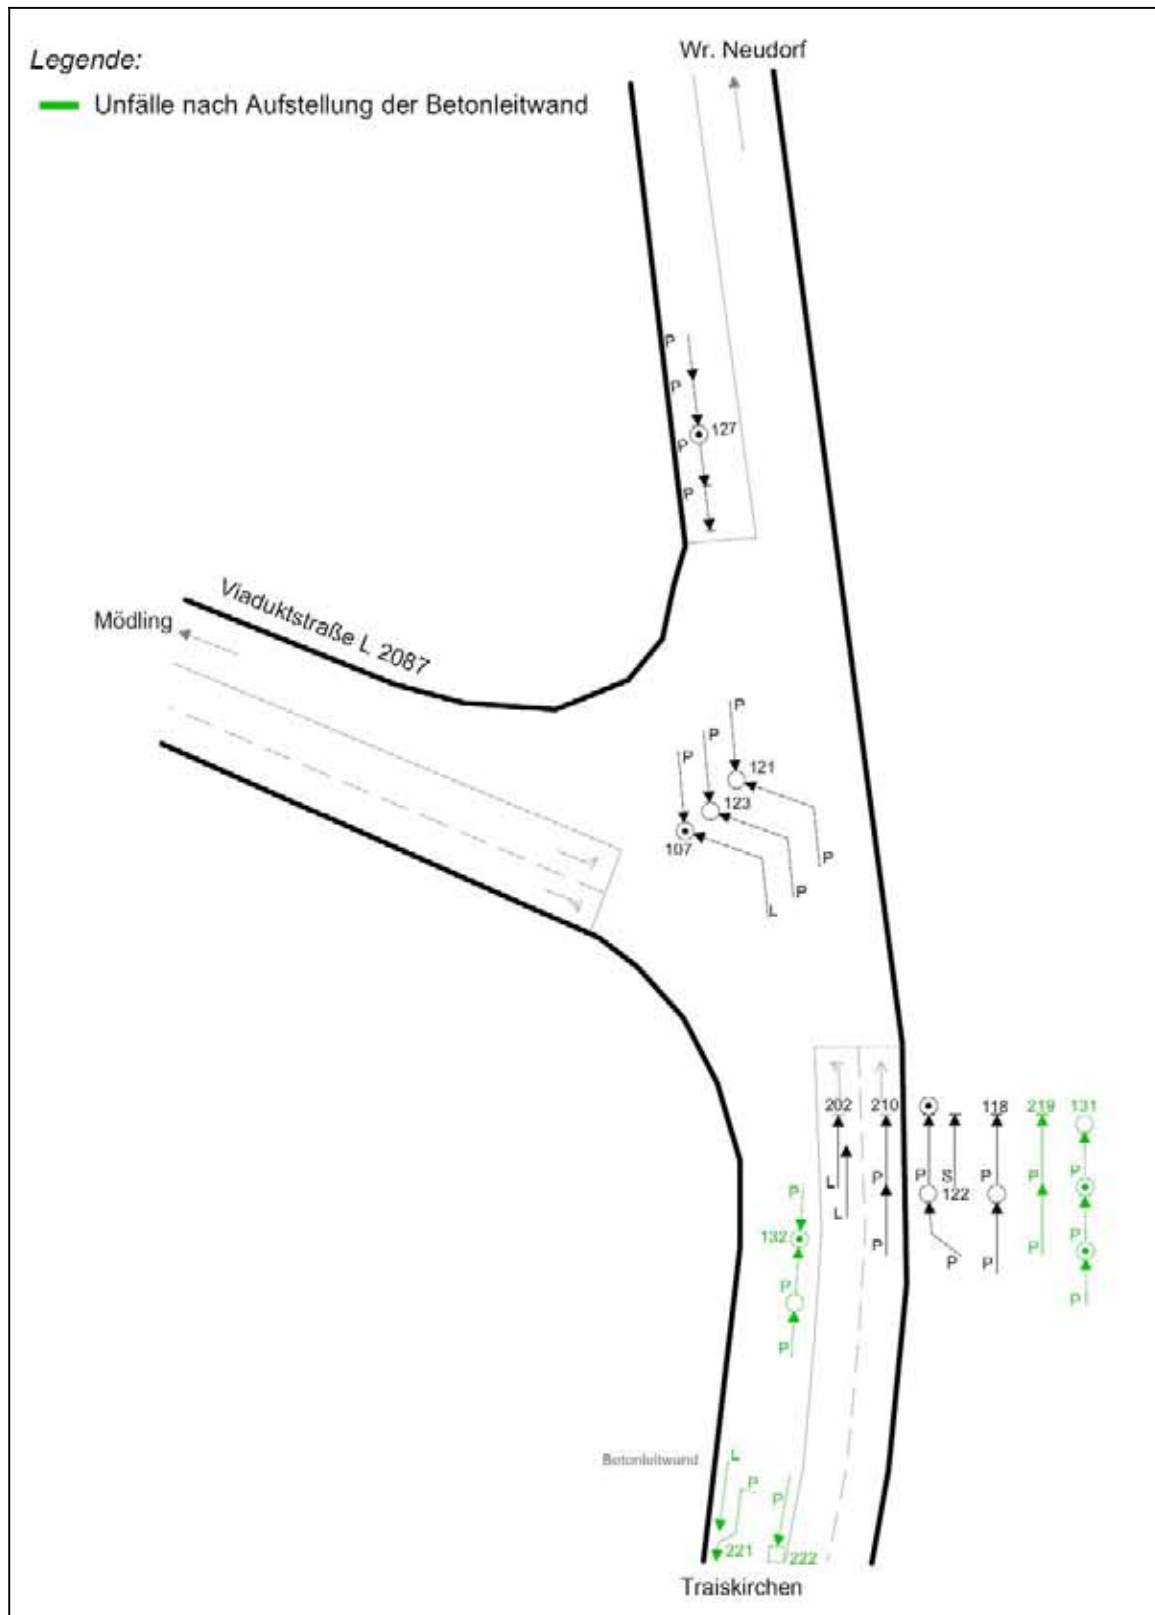
Im Kreuzungsbereich mit der L 2087 (Viaduktstraße) ereigneten sich im Untersuchungszeitraum insgesamt 13 Verkehrsunfälle (8 Unfälle mit Personenschaden, 5 Unfälle mit Sachschaden). Davon ereigneten sich nach Errichtung der Betonleitwand insgesamt 5 Verkehrsunfälle, wovon jedoch nur 2 Sachschadensunfälle im Zusammenhang mit dem Verflechtungsbereich (Streifkollision) bzw. der Leitwand selbst (Anfahren bei glatter Fahrbahn) stehen. Diesbezüglich wird festgestellt, dass bereits unmittelbar nach Errichtung der Betonleitwand Mängel erkannt wurden und eine Verlängerung des Verflechtungsbereichs bereits vorgenommen wird.

Kollisionsdiagramm (schematisch):
Unfälle mit Personen- und Sachschaden 1/2004 – 9/2008
Kreuzungsbereich B 17 – L 2087 (Viaduktstraße):

Nachfolgend sind die Verkehrsunfälle in Form von detaillierten Kollisionsdiagrammen getrennt für die beiden Kreuzungsbereiche (L 2087 und L 2098) und den Streckenabschnitt dazwischen grafisch dargestellt. Jene Unfälle, die sich nach Errichtung der Betonleitwand ereigneten sind in grüner Farbe dargestellt.

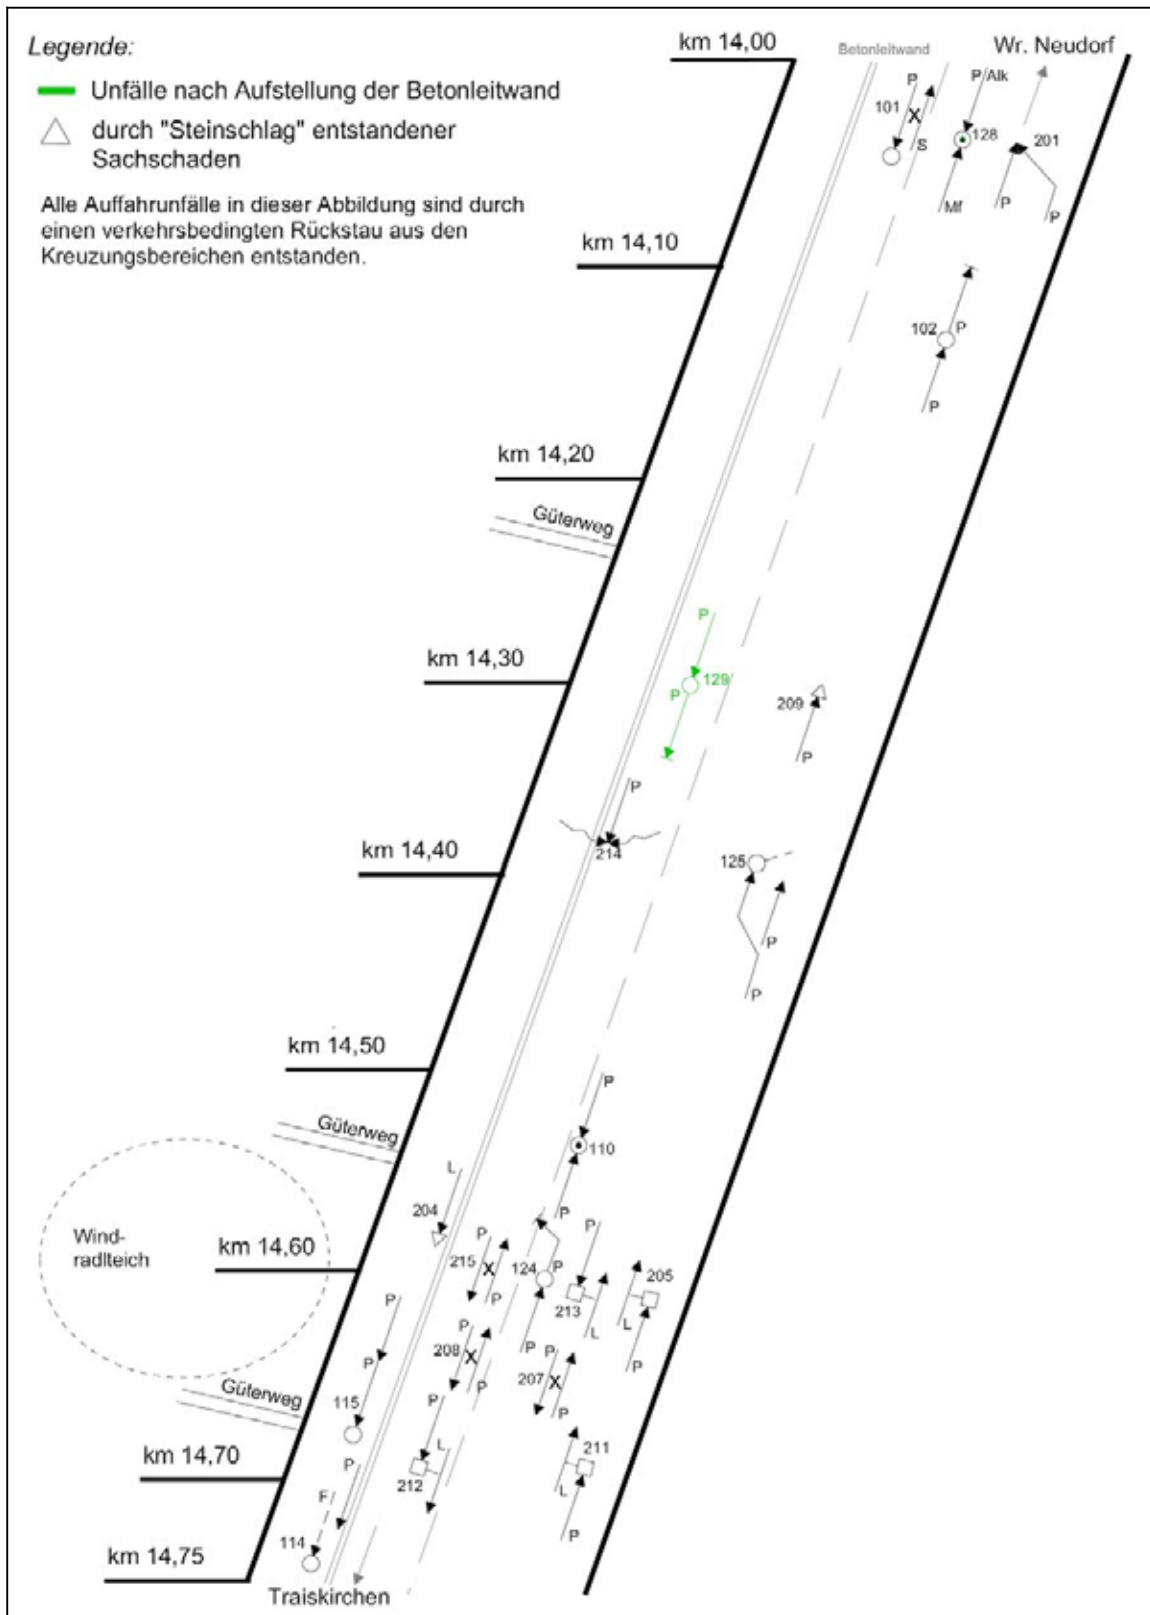
Im Freilandbereich zwischen den beiden Kreuzungen ereigneten sich insgesamt 20 Verkehrsunfälle (9 Unfälle mit Personenschaden, 11 Unfälle mit Sachschaden). Davon ereignete sich nach Errichtung der Betonleitwand lediglich 1 Verkehrsunfall (Auffahrunfall im Rückstaubereich der VLSA bei der Kreuzung mit der L 2098).

Zu den Auffahrunfällen im Streckenbereich zwischen den beiden Kreuzungen wird festgestellt, dass sich diese alle im Rückstaubereich der beiden Verkehrslichtsignalanlagen ereigneten.

Kollisionsdiagramm (schematisch):

Unfälle mit Personen- und Sachschaden 1/2004 – 9/2008

Freilandbereich zwischen den Kreuzungen mit der L 2087 und der L 2098:

Nach Errichtung der Betonleitwand ereignete sich im Vergleichszeitraum lediglich ein Verkehrsunfall mit Personenschaden. Es handelte sich dabei um einen Auffahrunfall in Fahrtrichtung Süden im Rückstaubereich der lichtsignalgeregelten Kreuzung mit der L 2098 (Mödlinger Straße).

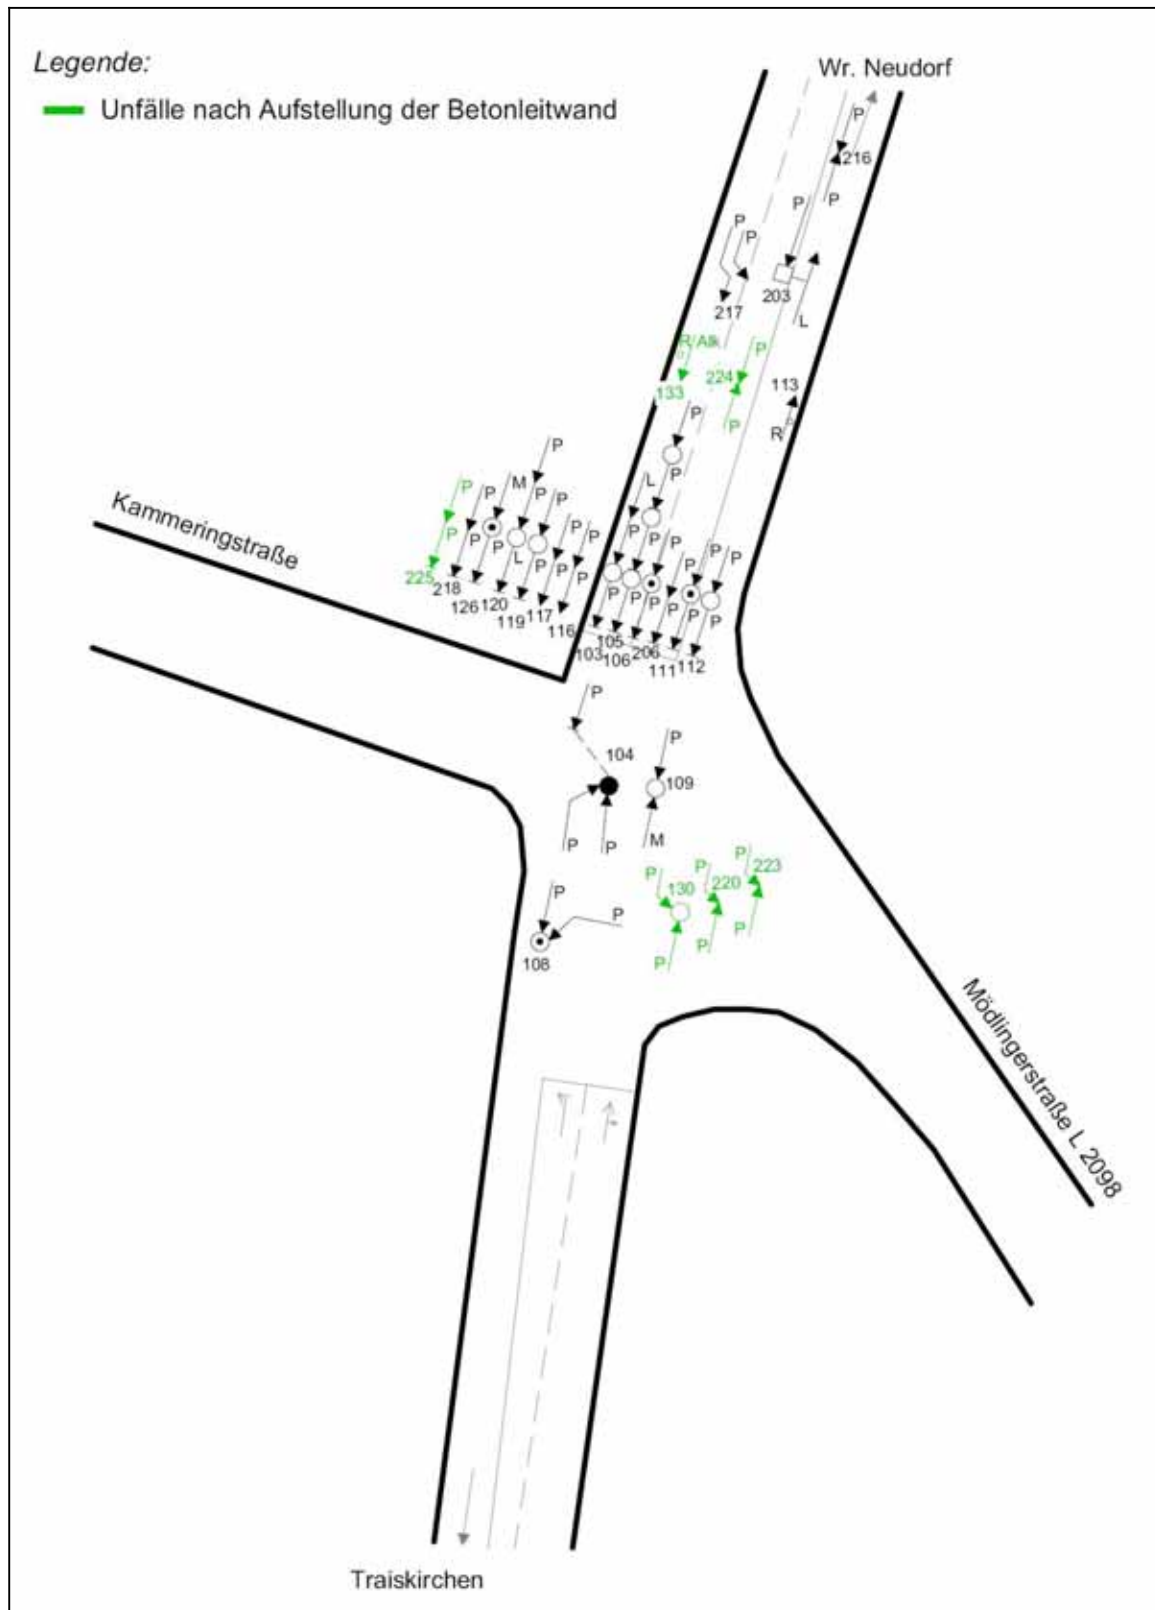
Im Kreuzungsbereich mit der L 2098 (Mödlinger Straße) ereigneten sich im Untersuchungszeitraum insgesamt 25 Verkehrsunfälle (15 Unfälle mit Personenschaden, 10 Unfälle mit Sachschaden). Davon ereigneten sich nach Errichtung der Betonleitwand insgesamt 6 Verkehrsunfälle. Dabei handelte es sich einerseits um Unfälle im unmittelbaren Kreuzungsbereich, andererseits um einen Sturz eines alkoholisierten Radfahrers und in einem weiteren Fall um eine Streifkollision im Gegenverkehr, bei welcher der fahrerflüchtige Lenker mit hoher Wahrscheinlichkeit ebenfalls alkoholisiert war. Die beiden letztgenannten Unfälle ereigneten sich im unmittelbaren Zufahrtbereich zur Kreuzung und stehen in keinerlei Zusammenhang mit der Betonleitwand.

Kollisionsdiagramm (schematisch):
Unfälle mit Personen- und Sachschaden 1/2004 – 9/2008
Kreuzungsbereich B 17 – L 2098 (Mödlinger Straße):
